Professioneel persleidingenbeheer:
Degradatie van asbestcementen
afvalwaterpersleidingen

Voorwoord

Deze publicatie beschrijft het uitgevoerde onderzoek naar de belangrijkste oorzaken en kenmerken van het uitlogingsproces van asbestcementen afvalwaterpersleidingen in beeld. De resultaten dragen bij aan het innovatieprogramma Professioneel Persleidingenbeheer. In dit programma ontwikkelen Stichting RIONED en STOWA kennis, praktijkervaring en innovatieve methoden om het persleidingenbeheer verder te professionaliseren.

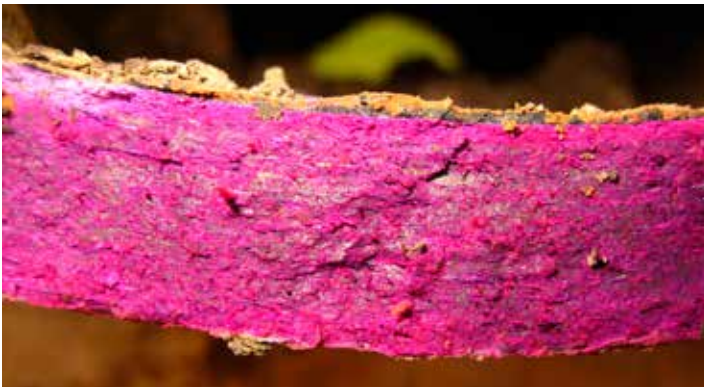
Figuur 11. Voorbeeld van een test met fenolftaleïne, aangebracht op een vers AC leidingbreukvlak. In de test (bron: (geanonimiseerd) Oomen inspectierapport) is een fenolftaleïne test uitgevoerd op een klein breukvlak; de totale wanddikte bedroeg 22,97 mm; hiervan is op basis van de fenolftaleïne 1,88 mm uitgelopen. Oftewel de resterende gezonde wanddikte is 21,09 mm (91,8%).

Wanneer AC degradeert via uitloging, daalt de pH in het poriewater. Door de pH-indicator aan te brengen op een vers AC buisbreukvlak, wordt dit zichtbaar. Fenolftaleïne werd in Nederland tot 2013 gebruikt, daarna werd bij voorkeur thymolftaleïne gebruikt uit gezondheidsoverwegingen [BTO 2019.010, KWR].

Thymolftaleïne verkleurt van kleurloos bij pH<9,4 naar blauw.

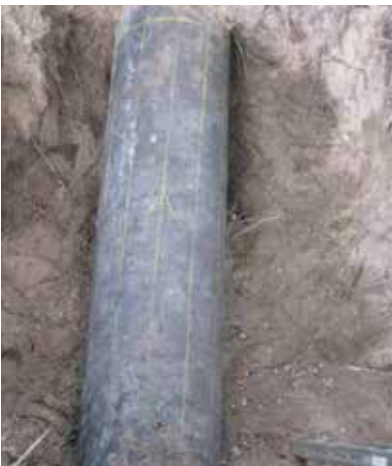
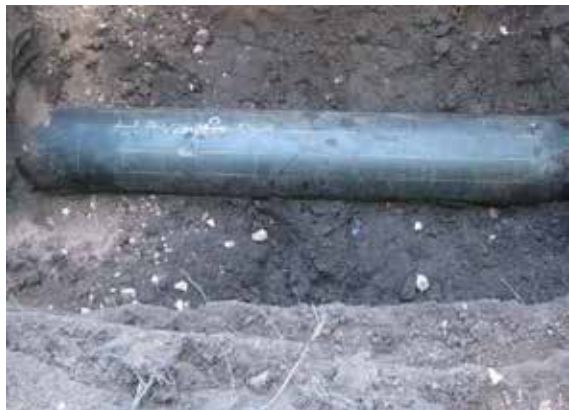
Figuur 12. Met krijt aangegeven meetlijnen uit twee (geanonimiseerd) Oomen inspectierapporten. Links is een meting van een uitgenomen AC buis op het maaiveld. Rechts een nog in werking zijnde AC buis. Duidelijk zichtbaar is rechts dat de meetlijnen lopen van ongeveer 8 tot 4 uur, de onderzijde van de AC buis ligt om de stabiliteit van de buis te borgen, nog ingebed in het zandbed.

Het meetprincipe van grondradar berust op reflectie van elektromagnetische golven door materiaalovergangen in de wand van de leiding. M.J. Oomen heeft het overgrote deel van de grondradarinspecties uitgevoerd aan AC leidingen in de afgelopen twintig jaar. Zowel op drinkwater- als afvalwaterleidingen. Bij een meting vanaf de buitenzijde van de buis, wordt deze opgegraven. Voorafgaand aan de inspectie, voert het bedrijf een omtrekmeting (met een stalen meetlint of krompasser) uit om de daadwerkelijke uitwendige diameter vast te stellen. Hierna wordt met krijt een meetplan op de leiding aangebracht. Dit meetplan bestaat uit meerdere meetlijnen, parallel aan de buis. Metingen worden normaliter uitgevoerd aan de hand van een meetlijn op de kruin van de buis. Vanuit deze lijn worden meerdere lijnen met een onderlinge afstand van 10 cm getrokken in de richting van 6 uur (onderste punt van de buis), afhankelijk tot hoever de leiding is ontgraven.

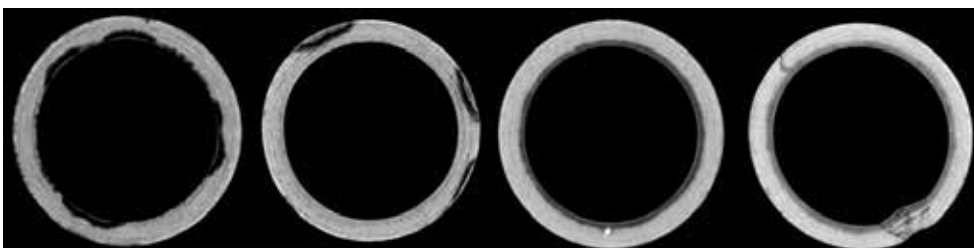
Figuur 17.
Een CT-scan maakt honderden doorsneden (om de 1,5 mm) van een buis; de aantasting, met een lagere dichtheid dan het gezonde materiaal, is duidelijk zichtbaar als donkere vlekken. (Afbelding uit [BTO 2019.010, KWR]).

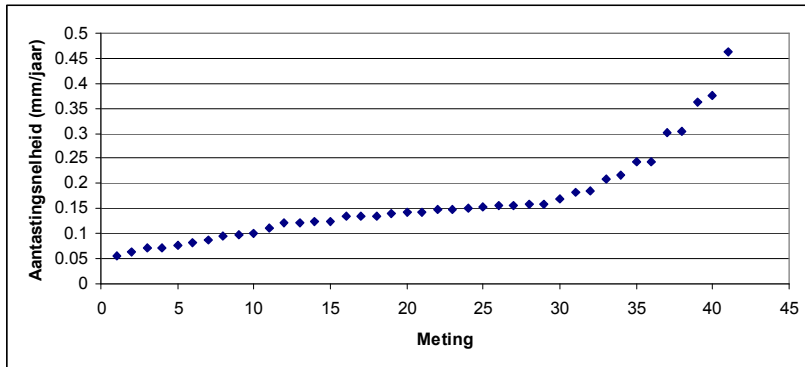
Figuur 20.
De aantastingsnelheid (mm/jaar) van 41 met grondradar geteste AC buizen, afkomstig uit afvalwaterpersleidingen van Waterschap De Dommel [KWR2011.102, KWR]

41 buizen van 0,06 mm/jaar tot 0,5 mm/jaar met een gemiddelde van 0,2 mm/jaar. Dit zijn waarden die ook in drinkwatersystemen gevonden worden.

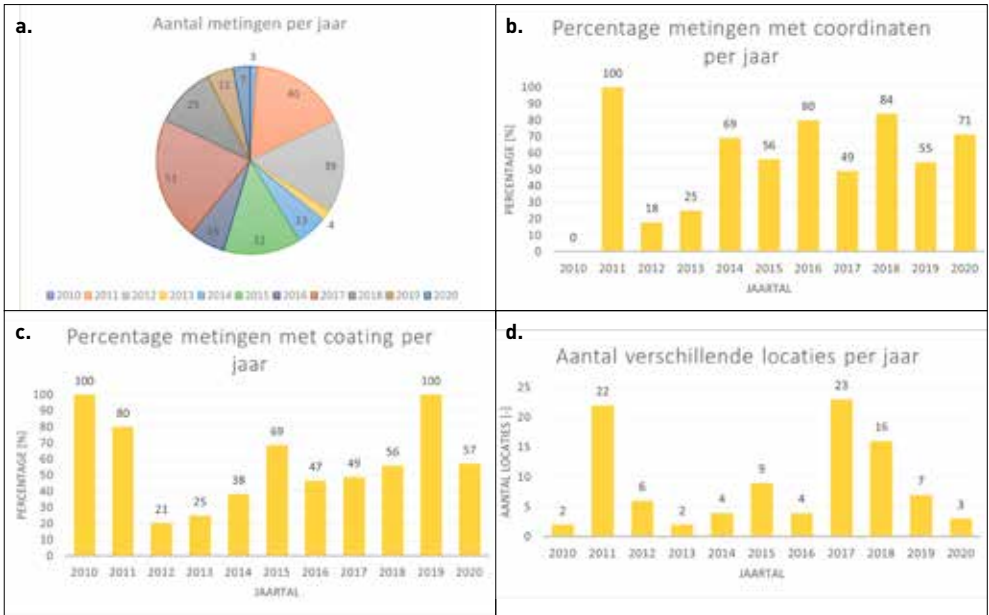
Figuur 22. Het aantal metingen dat per jaar is opgenomen in de dataset is weergegeven in (a). De meeste metingen in de dataset stammen uit 2017. Op basis van de hoeveelheid metingen per jaartal is het percentage aan metingen met RD-coördinaten (b) en het percentage aan metingen waar coating is gevonden (c) berekend en uitgedrukt met een staafdiagram. Tot slot is het aantal inspecties dat per jaar is uitgevoerd, uitgezet in (d).

De tweede dataset bestaat uit de resultaten van 240 inspecties van M.J. Oomen. De dataset is geëxtraheerd uit 99 pdf-rapporten van de inspecties, uitgevoerd tussen 2008 en 2020 op verschillende locaties in Nederland. De pdf-rapporten zijn door M.J. Oomen aan ons geleverd. De 240 inspecties uit dataset II overlappen deels met de inspecties van dataset I. Van de 240 inspecties konden er aan 144 inspecties een locatie in RD-coördinaten worden verbonden. Bij 132 inspecties (55%) is er coating op de buis aangetroffen. De statistieken van de inspecties zijn samengevat in figuur 22.

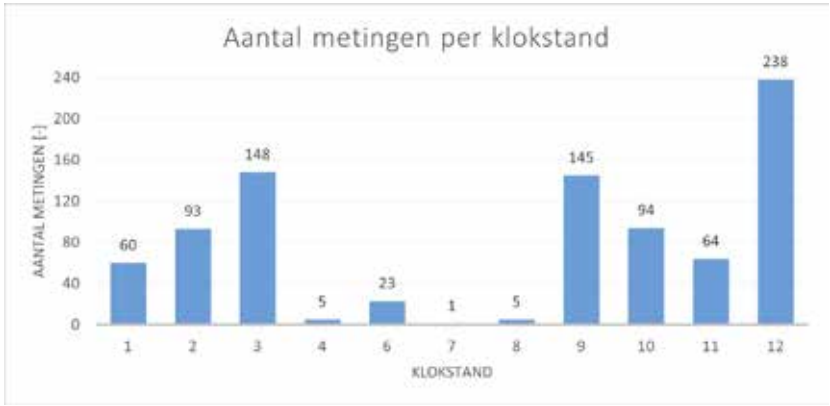
Figuur 23. Spreiding van de metingen over de geïnspecteerde klokstanden van 2008-2020.

Verreweg de meest geïnspecteerde klokstand is 12 uur, deze is bij 238 van de 240 inspecties opgemeten, zie figuur 23. In ruim de helft van de metingen worden de beide zijanten (3 en 9 uur) gemeten. Gemiddeld gezien over alle klokstanden en alle metingen, is er een gemiddelde uitloging gemeten van 3,1 mm en een maximale uitloging van 4,2 millimeter.

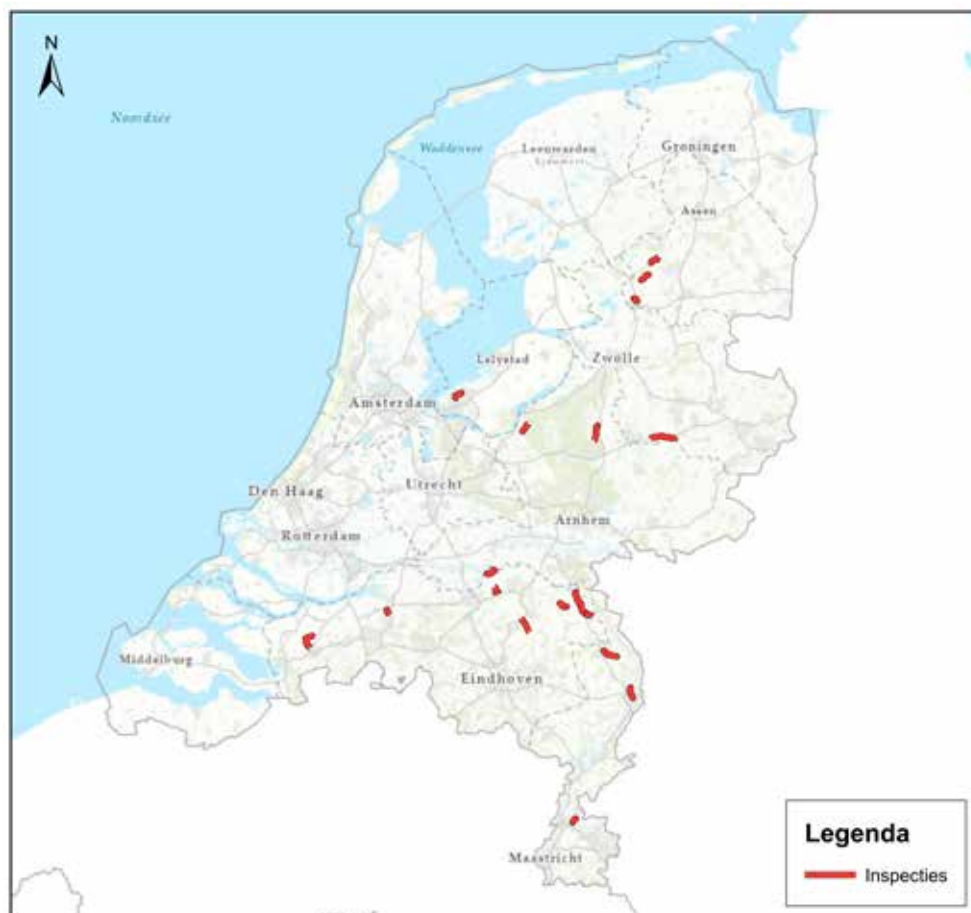
Figuur 25.
Geografisch overzicht van de met in-line inspecties onderzochte leidingen uit dataset III. De rode lijnen geven de geïnspecteerde leidingen weer. In totaal zijn 20 leidingen meegenomen in dataset III.

7 verschillende waterschappen. Van enkele inspecties waren de opgestuurde gegevens niet bruikbaar voor verdere onderzoek. Bij 7 inspecties ontbrak er informatie over buiswanddegradatie, coördinaten of de originele wanddikte. Uiteindelijk zijn gegevens van 20 inspecties van 7 verschillende waterschappen meegenomen in de huidige analyse, zie Figuur 25. Deze inspecties zijn verricht in de jaren 2017 tot en met 2021.

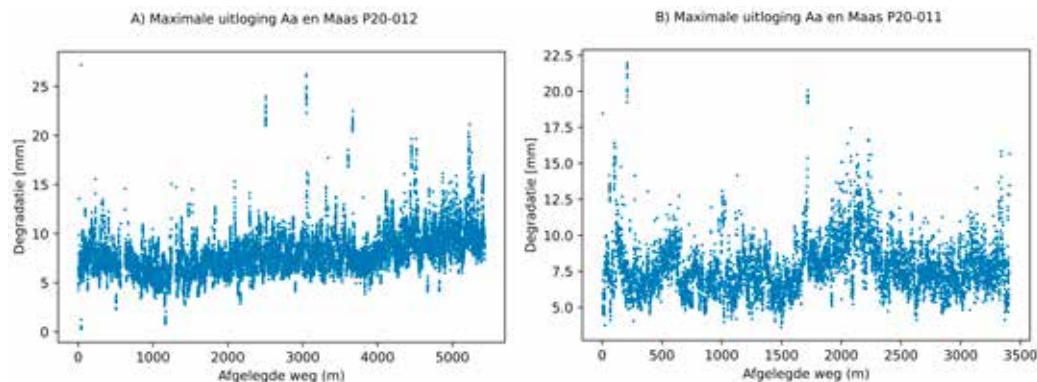
Figuur 27.
 Degradatieplots van de gemeten maximale uitloging van inspectie P20-012 (A) en P20-011 (B) van Waterschap Aa en Maas. De y-as toont de mate van maximale uitloging en de x-as de afgelegde weg vanaf de start van de in-line inspectie.

In bijlage 1 en 2 zijn de degradatieprofielen (gemiddelde en maximale degradatie) weergegeven van alle inspecties in dataset III. Figuur 27 geeft de maximale degradatieprofielen weer van inspectie P20-011 en P20-12. De degradatieprofielen illustreren uitloging over de gehele leiding door verouderingsprocessen. In sommige gevallen is er een duidelijke trend aanwezig wat veroorzaakt kan worden door omgevingsfactoren, zoals verandering in grondsoort. Verder zijn grote lokale uitlogingspieken ten opzichte van de gemiddelde uitloging-trend zichtbaar bij verschillende inspecties. Dit suggereert dat de processen die hier van invloed zijn op degradatie erg lokaal zijn. Bijvoorbeeld als gevolg van H2S-aantasting bij een kruising met wegen of watergangen.

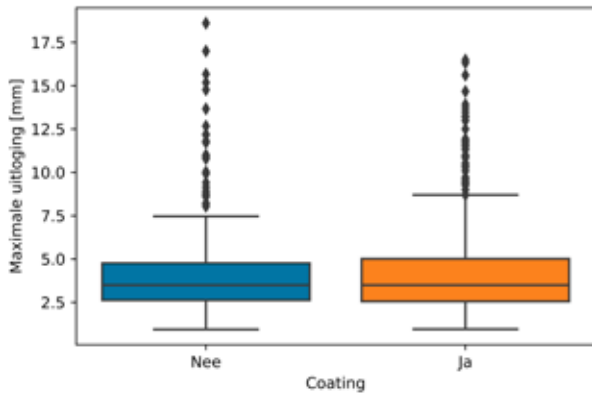
Figuur 29. Box-plots van alle beschikbare datapunten van de maximale uitloging in dataset II voor AC leidingen met en zonder coating. De gemiddelde maximale uitloging is gelijk tussen wel- en niet-gecoate leidingen. De maxima van wel-gecoate leidingen tonen een iets hogere mate van uitloging.

Opvallend is dat de uitschieters, de inspecties die een extreme uitloging laten zien, relatief hoger liggen bij buizen die een coating bevatten. Dit lijkt tegen de theorie in te gaan dat coating extra bescherming biedt tegen uitloging. Een mogelijke maar niet geverifieerde verklaring is dat dit een gevolg is van dat gecoate leidingen in gebieden werden toegepast met een agressievere bodem. Als de coating na verloop van tijd gedegradieerd is, kan de uitloging van het AC starten.

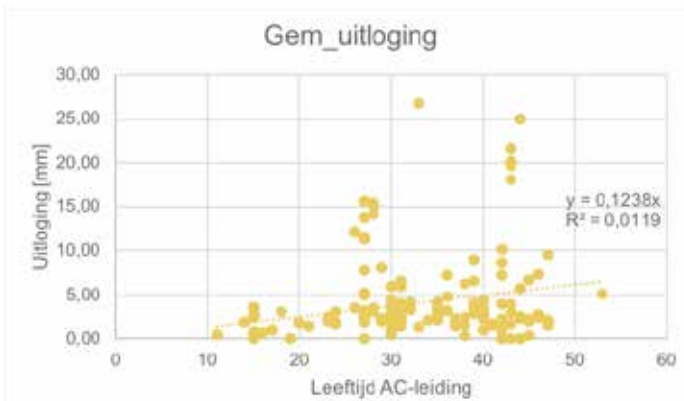
Figuur 30. Spreidingsdiagram van de gemiddelde uitloging (in mm), uitgezet tegen de leeftijd van de desbetreffende AC leiding (in jaren). De gestippelde lijn in de grafiek geeft het gefitte regressiemodel weer van de dataset. De formule van het regressiemodel is weergegeven in de grafiek.

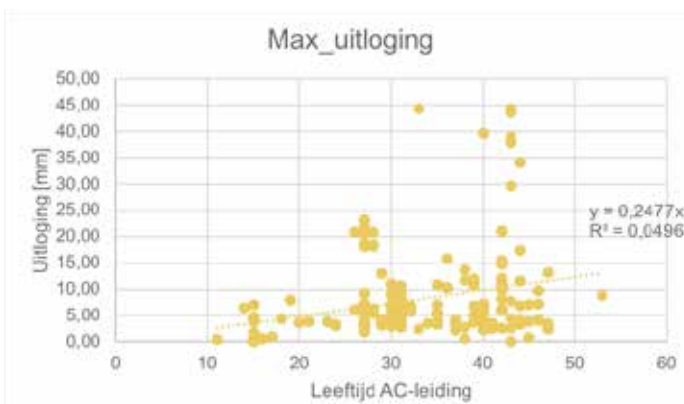
Figuur 31. Spreidingsdiagram van de maximale uitloging (in mm), uitgezet tegen de leeftijd van de desbetreffende AC leiding (in jaren). De gestippelde lijn in de grafiek geeft het gefitte regressie-model weer van de dataset. De formule van het regressie-model is weergegeven in de grafiek.

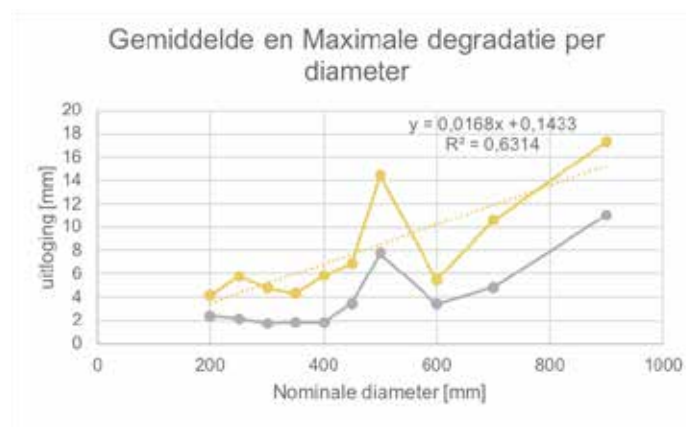
Figuur 32 toont de relatie tussen de nominale diameter van de buis van een AC leiding en de gemiddelde en maximale mate van uitloging. Duidelijk zichtbaar is een stijgende trend, waarbij een toenemende mate van uitloging gepaard gaat met een toename in de buisdiameter. Deze toenemende trend bevestigt de conclusie van [BTO 2014.016, KWR], zoals beschreven in paragraaf 2.4, waar het onderzoek ook concludeerde dat op basis van een groot aantal uitgenomen AC buizen inwendige uitloging toeneemt bij een toenemende diameter.

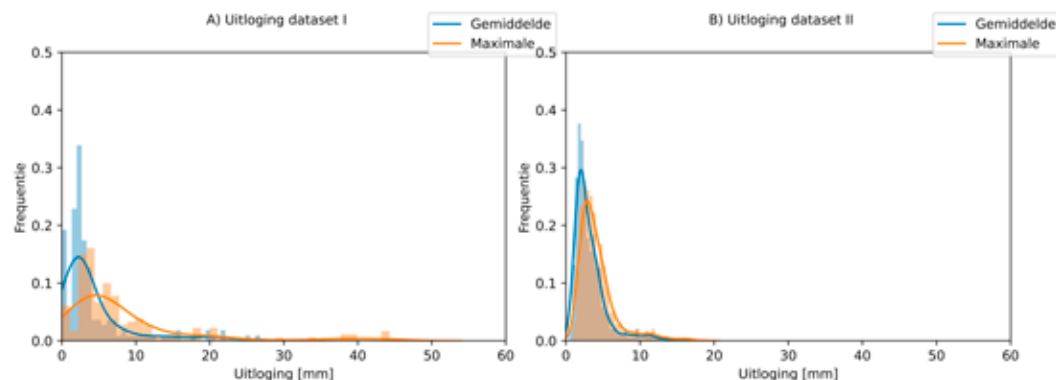
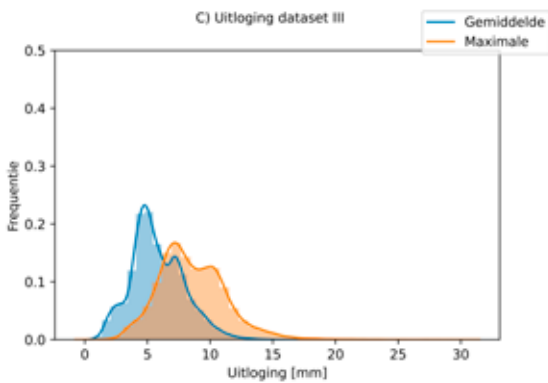
Figuur 33
Dataverdeling van de gemiddelde (blauw) en maximale (oranje) AC degradatie voor de dataset I (A) en dataset II (B) en dataset III (C) inspectiegegevens.

De statistieken van de verschillende datasets zijn weergegeven in Tabel 3. Dataset I en II bestaan beide uit inspecties van M.J. Oomen. Beide datasets zijn scheef naar links gecentreerd (de mediaan is kleiner dan het gemiddelde). Dataset III heeft daarentegen een normaalverdeling.

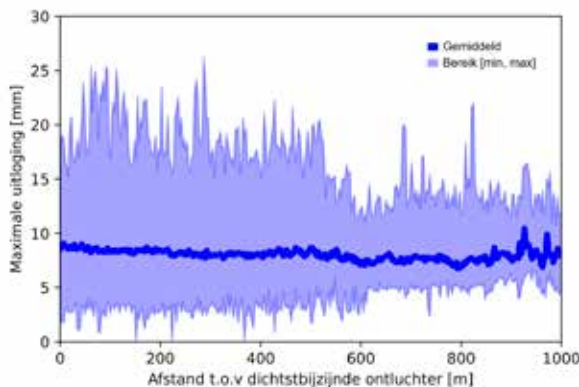
In Figuur 38 is de mate van uitloging ten opzichte van de afstand naar de dichtstbijzijnde ontluchter weergegeven. Op kortere afstand van de ontluchter vindt meer degradatie plaats dan verder weg van de ontluchter. Ontluchters zijn juist geplaatst om gassen, waaronder zuurstof en H₂S, uit de leiding te laten ontsnappen. De ontluchters lijken daarmee in het algemeen niet voldoende in staat te zijn om gasophoping te voorkomen. Dit kan bij automatische ontluchters veroorzaakt worden, doordat ontluchters niet onderhouden worden waardoor de werking niet geborgd is. Vet en drijfvuil in het afvalwater kunnen voor verstoppingen zorgen, waardoor ontluchters niet meer goed kunnen openen of sluiten. Bij handmatige ontluchters kan een te lage frequentie van ontluchten de reden zijn dat gas zich ophoopt in de leiding.

De data toont aan dat in het algemeen op kortere afstand van ontluchters meer degradatie plaatsvindt dan verder weg van de ontluchters. Om gas te verwijderen uit een leiding, worden ontluchters vaak aangebracht op het hoogste punt van neergaande benen, de locatie waar gasbellen zich kunnen ophopen. De ontluchters lijken daarmee in het algemeen niet voldoende in staat te zijn om gasophoping en H₂S-vorming tot gevolg te voorkomen.

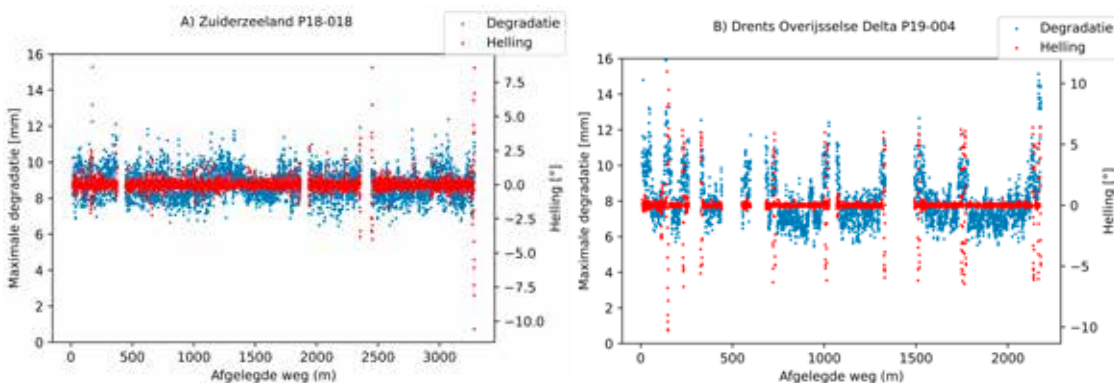
Figuur 39 toont de relatie tussen maximale degradatie en de helling van de Acquaint-inspecties P18-018 en P19-004. Voor deze geïnspecteerde leidingen is een duidelijk verband te zien tussen de hellingshoek en de mate van degradatie. Hoe groter de hellingshoek, des te meer uitloging wordt waargenomen. Dit suggereert dat de processen die hier van invloed zijn op degradatie, erg lokaal zijn, bijvoorbeeld als gevolg van H₂S-aantasting bij de kruising met wegen of watergangen.
